<i>Bylos Nr.</i> S-19-678-EP / BR1	<i>Papildoma informacija</i>	<i>Medžiaga</i>	<i>Mastelis</i>								
<i>Atsakinga žinyba</i>	<i>Rengė</i>		<i>Dokumento statusas</i>									
	<i>Tvirtino</i>	IAE bitumotų radioaktyviųjų atliekų saugyklos rekonstravimas ir pertvarkymas į atliekyną. Būsimo atliekyno vaizdas iš viršaus.		<table border="1"> <tr> <td><i>Laida</i></td> <td><i>Data</i></td> <td><i>Kalba</i></td> <td><i>Lapas</i></td> </tr> <tr> <td></td> <td>2019-11-29</td> <td>Lt</td> <td>1</td> </tr> </table>	<i>Laida</i>	<i>Data</i>	<i>Kalba</i>	<i>Lapas</i>		2019-11-29	Lt	1
<i>Laida</i>	<i>Data</i>	<i>Kalba</i>	<i>Lapas</i>									
	2019-11-29	Lt	1

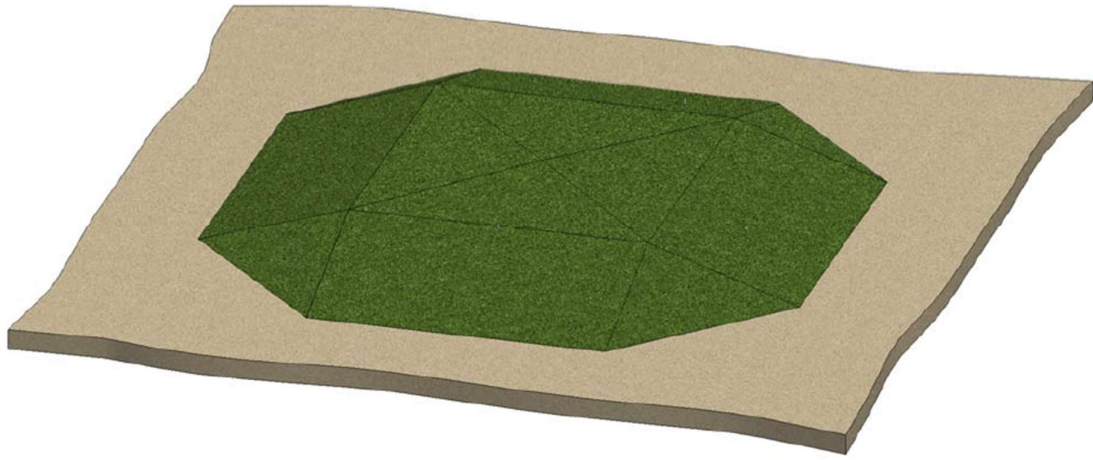
Atliekyno su 5,8 m storio inžineriniu barjeru bendras vaizdas (inžinerinio barjero pylimo šlaitų nuolydis 3:1).

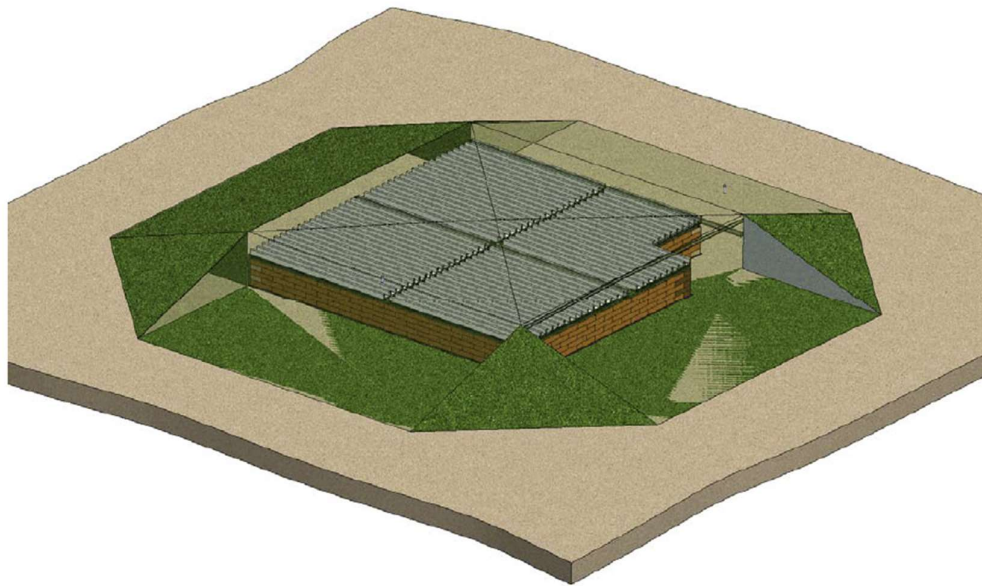
Atliekyno su 5,8 m storio inžineriniu barjeru pusiau skaidrus bendras izometrinis vaizdas.

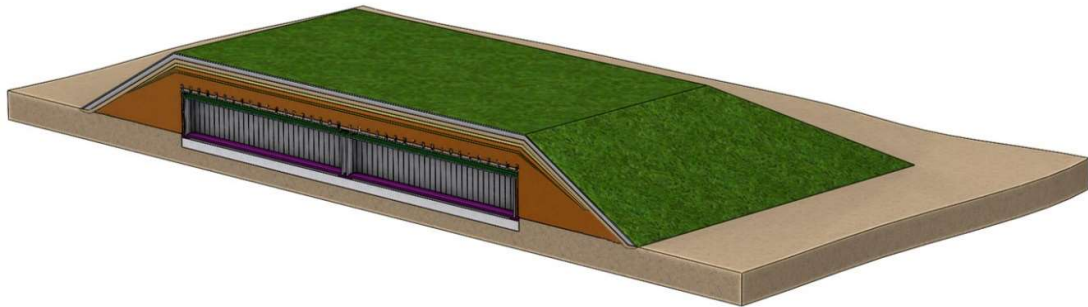
Atliekyno su 5,8 m storio inžineriniu barjeru izometrinio vaizdo pjūvis.
